燃气发电机组专用油

技术报告：LUB-2000 系列

技术报告：LUB-3000 系列

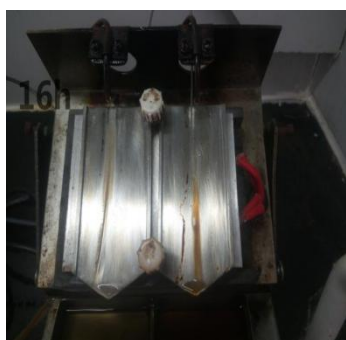
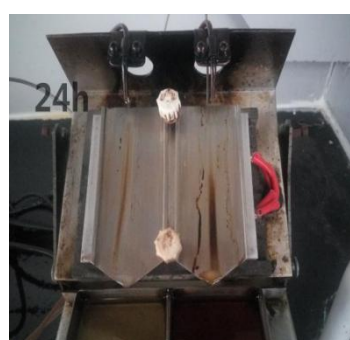
成焦板试验

成焦板温度： 240℃

实验时间： 共 48h, 每 4h 拍照记录

样品： 左侧： 汉高燃气专用油 右侧： 国外某品牌

结论：实验结果表明汉高润滑油成焦量明显低于国外某品牌四球实验

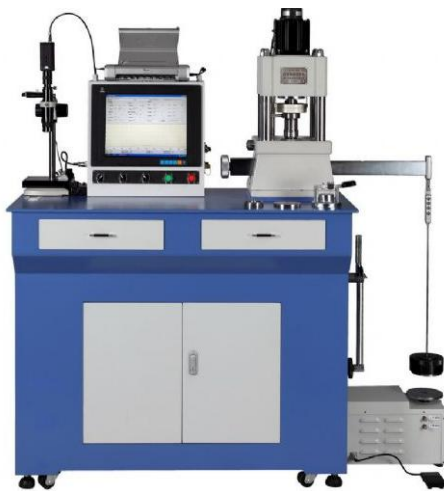
磨斑直径 (mm)
汉高	0.351
国内品牌 1	0.376
国内品牌 2	0.378
国外品牌 3	0.361

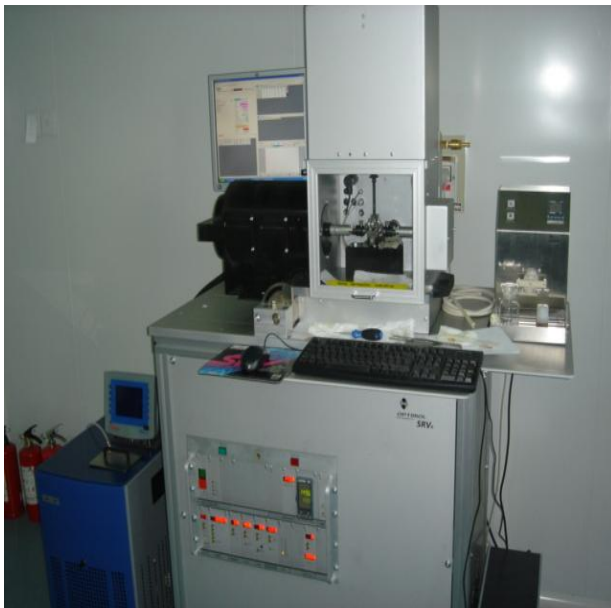
SRV 摩擦曲线

摩擦系数 (mm)
汉高	0.100
国内某品牌	0.131
国外某品牌	0.127

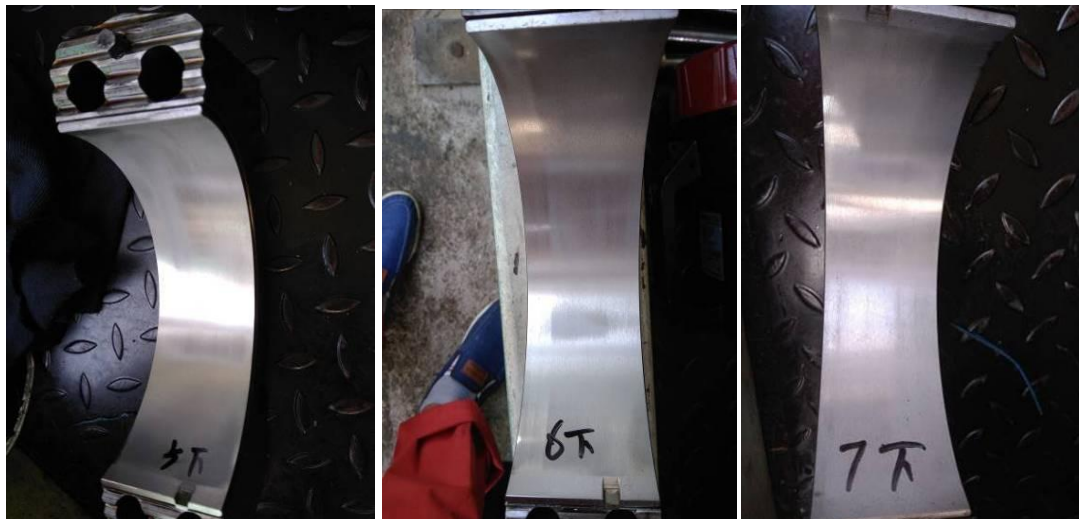
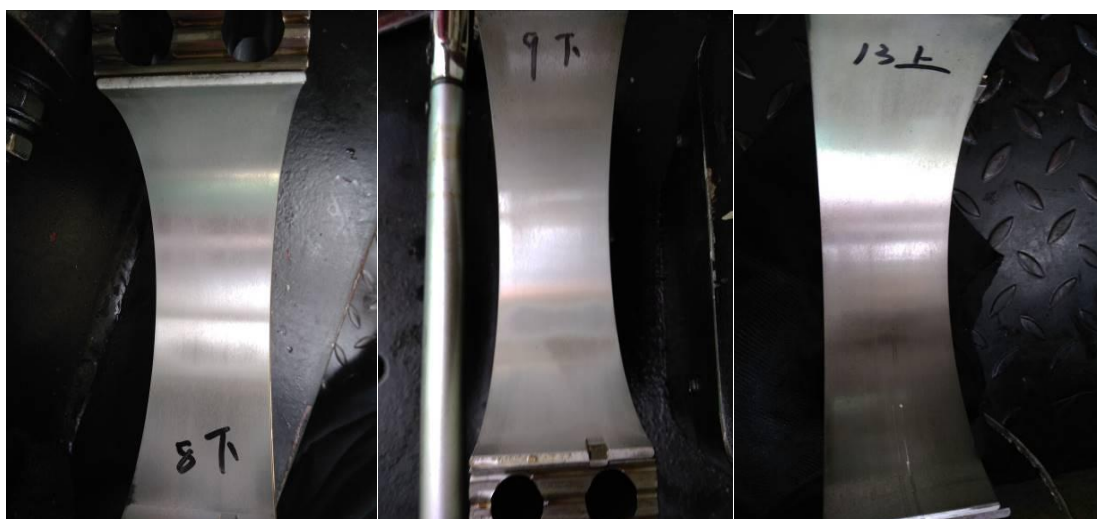
应用汉高 6000 小时缸连瓦状态

由图片对比可以看出，应用汉高润滑油机组的缸连瓦状态更干净，无异常磨损；应用国外某品牌机组的缸连瓦有明显的油泥附着，且有明显擦伤磨损；
